REABILITAÇÃO ESTÉTICA E FUNCIONAL DE DENTES ANTERIORES ESCURECIDOS E COMPROMETIDOS ESTRUTURALMENTE: CASO CLÍNICO

FUNCTIONAL AND ESTHETIC REHABILITATION OF STRUCTURALLY COMPROMISED COLORED ANTERIOR TEETH: CASE REPORT

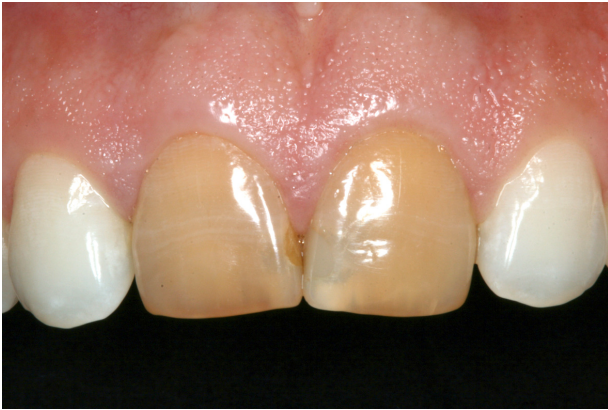
FIGURA 1 – Vista vestibular dos dentes 11 e 21 com severa alteração de cor. Observar o contraste com a cor natural dos dentes vizinhos.

Paciente K.S.M., 29 anos, gênero feminino, compareceu à clínica odontológica do curso de mestrado em odontologia da Universidade Norte do Paraná (UNOPAR) queixando-se que “os dentes da frente estavam muito escurecidos”. Durante a anamnese a mesma relatou um histórico de traumatismo dentário ocorrido aos 15 anos que levou ao tratamento endodôntico dos incisivos centrais superiores. Provavelmente em consequência do traumatismo, houve uma alteração severa na cor dos dentes, que foram submetidos a inúmeras tentativas de clareamento intrínseco e extrínseco sem um resultado efetivo (Figura 1).

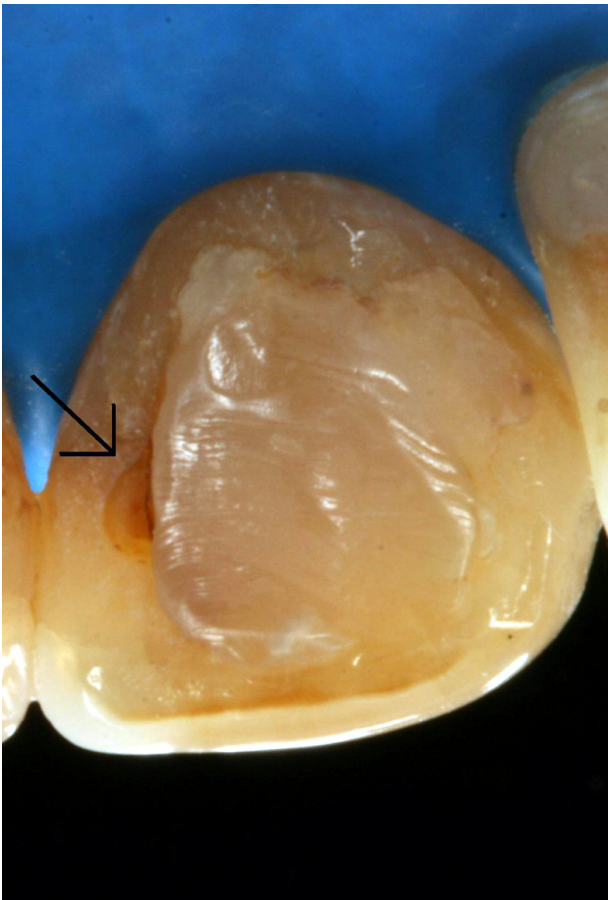
FIGURA 2 – Destaque (seta) do colapso marginal da restauração de resina composta da face palatina do dente 21.

Num exame mais detalhado da face palatina do dente 21 identificou-se uma infiltração marginal na restauração de resina composta (Figura 2). Na mesma sessão, sob isolamento absoluto, a mesma foi totalmente removida, assim como o tecido cariado que envolvia parte da face vestibular remanescente (Figura 3). Como resultado desta remoção diagnosticou-se que a parede vestibular apresentava uma espessura média de 2,0mm, que associado ao fato do conduto apresentar-se alargado excessivamente, inspirava cuidados quanto ao planejamento da restauração coronária (Figura 4).

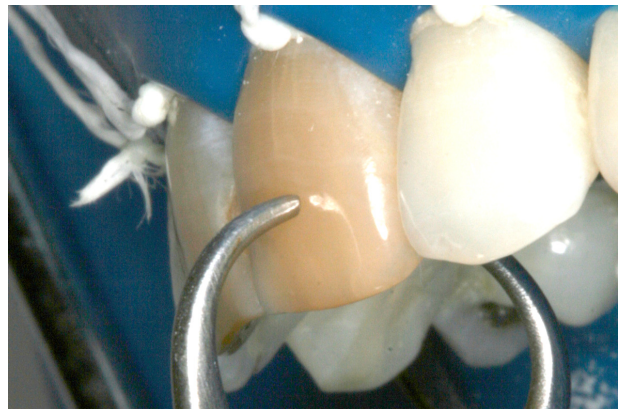
FIGURA 4 – Determinação da espessura média da face vestibular por meio de um espessímetro.

Sendo assim, caso fosse considerado um desgaste vestibular para a inserção de uma faceta estética cerâmica com espessura suficiente para produzir os efeitos estéticos desejados, poderia se estimar que a estrutura vestibular resultante ficaria com uma espessura de mais ou menos 1,0mm. Além disso, levando-se em conta que uma perda de 50% ou mais de estrutura dentária poderia levar a uma diminuição da resistência mecânica da estrutura dental remanescente¹⁸, como é o caso, decidiu-se pela inclusão de um sistema de pinos de fibra de vidro acessórios (Reforpin[®]) para sustentação da estrutura dental remanescente, e assim realizar um preparo periférico total para a inserção de uma coroa total. No dente 11 como não houve perdas estruturais proporcionais ao dente 21, optou-se por uma faceta indireta. Nos dois dentes optou-se por restaurações cerâmicas livres de metal.

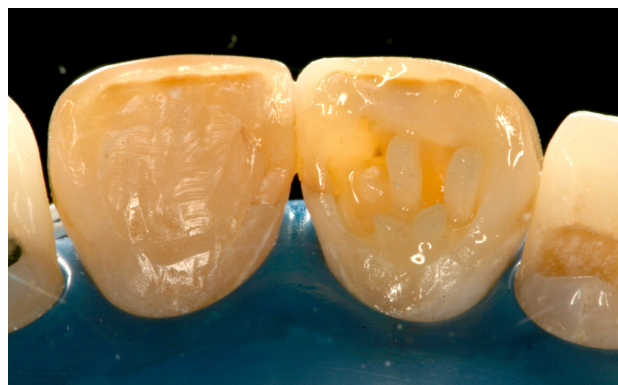
FIGURA 6 – Posicionamento dos pinos acessórios seccionados no comprimento ideal após preparo de sua superfície e inclusão do cimento resinoso dual.

Na seqüência foram condicionadas as paredes do conduto e do remanescente coronário com um sistema adesivo convencional de tres passos (Scotchbond Multi-uso[®]), inserindo-se a seguir um cimento resinoso dual (**Bifix QM[®]**) por meio de uma ponta lentulo em baixa rotação, posicionando-se imediatamente os pinos acessórios previamente preparados (Figura 6).

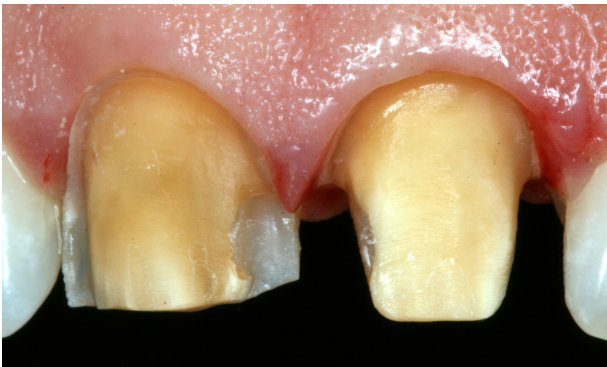
FIGURA 7 – Aspecto vestibular dos preparos protéticos realizados nos dentes 11 e 21.

Preenchido o conduto e restaurado o acesso palatino, realizou-se um preparo periférico total no dente 21 segundo a técnica da silhueta, enquanto o preparo para faceta do dente 11 foi realizado com base em canaletas na região cervical e sulcos de orientação vestibular, tendo como referência as pontas diamantadas nº4138 (KG Sorensen[®]) e nº2135 (KG Sorensen[®]) respectivamente. Ao final dos preparos as paredes foram regularizadas com uma ponta diamantada 2135 FF (KG Sorensen[®]) [Figura 7].

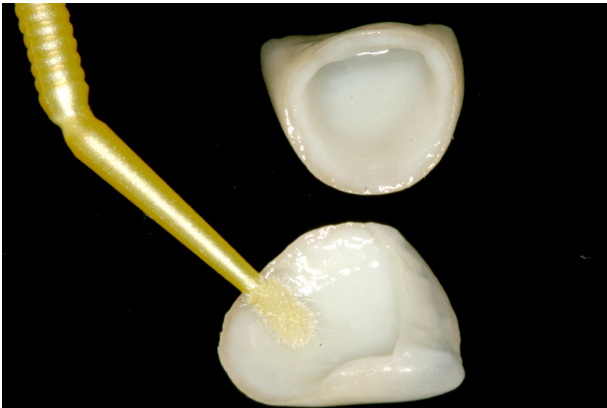
FIGURA 8 – Aplicação de uma camada de adesivo nas paredes internas das restaurações de cerâmica pura após condicionamento da superfície com ácido fluorídrico e silano.

Após uma semana realizou-se a prova e os ajustes das peças protéticas visando seu correto assentamento. Antes da cimentação definitiva a superfície interna das restaurações foi condicionada com ácido fluorídrico 10% (Dentsply[®]) por 40 segundos, e após remoção com água receberam uma camada de silano (**Angelus[®]**) seguida de uma camada de adesivo (**Scotchbond Multi-uso[®]**) [Figura 8]. A cimentação foi então realizada com um cimento resinoso dual transparente (All Cem[®]) após condicionamento da superfície dentária com um sistema adesivo convencional de tres passos (Scotchbond Multi-uso[®]), sempre seguindo as instruções dos fabricantes.

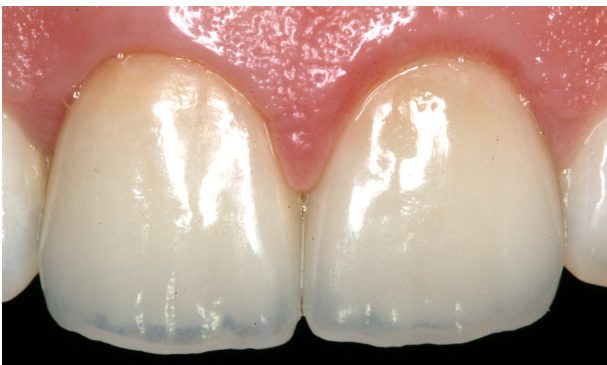
FIGURA 9 – Vista vestibular dos dentes 11 e 21 após 30 dias da instalação das restaurações protéticas.

Após 30 dias realizou-se o primeiro controle, quando se pôde observar uma harmonia estética muito adequada, assim como uma condição periodontal satisfatória (Figuras 9 e 10).

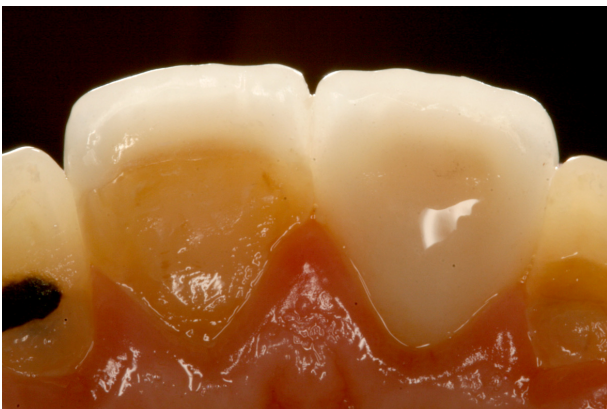
FIGURA 10 – Vista palatina dos dentes 11 e 21 após 30 dias da instalação das restaurações protéticas.
